**実証結果** エコガラスコート施工と未施工とでは最高で12℃  
の温度差が確認できた。施工後は空調の設定温度を1～3℃変  
えることで消費電力の削減につながった。

## 施工の一例 フォトギャラリー

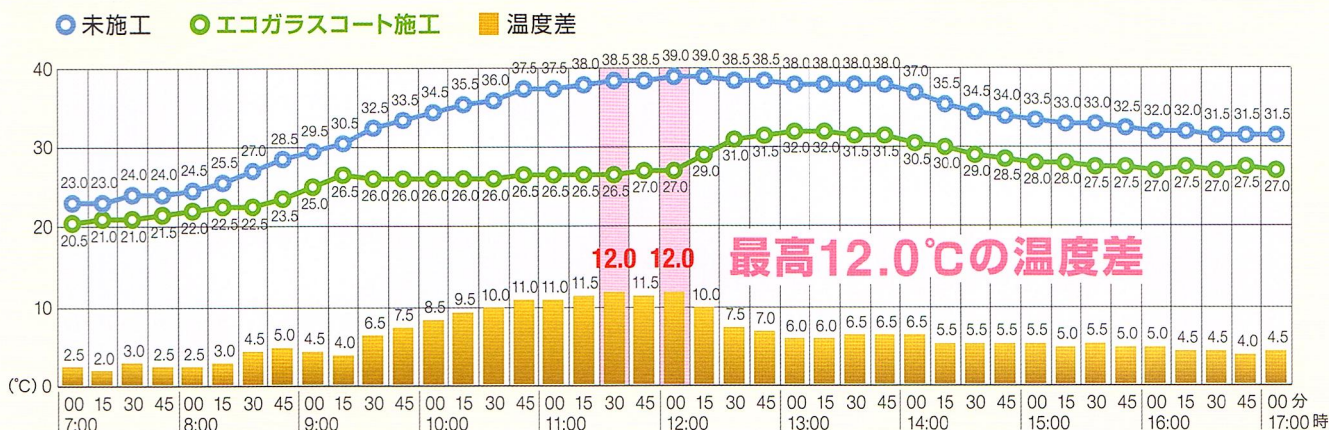
温度差グラフ

測定期間：2014年6月4日～6月17日  
下グラフは6月15日(日)の7:00～17:00

エコガラスコート施工面と未施工面の  
内側にデータロガーを設置して温度を  
測定した。

空調の負荷が低くなり消費電力の削減につながった。  
人と商品に優しい環境づくりにも役立っている。
